RAPPORT DE DIAGNOSTIC

ECOLE PRIMAIRE

DOLUS D'OLERON (17)

Document n° : 5867.01R

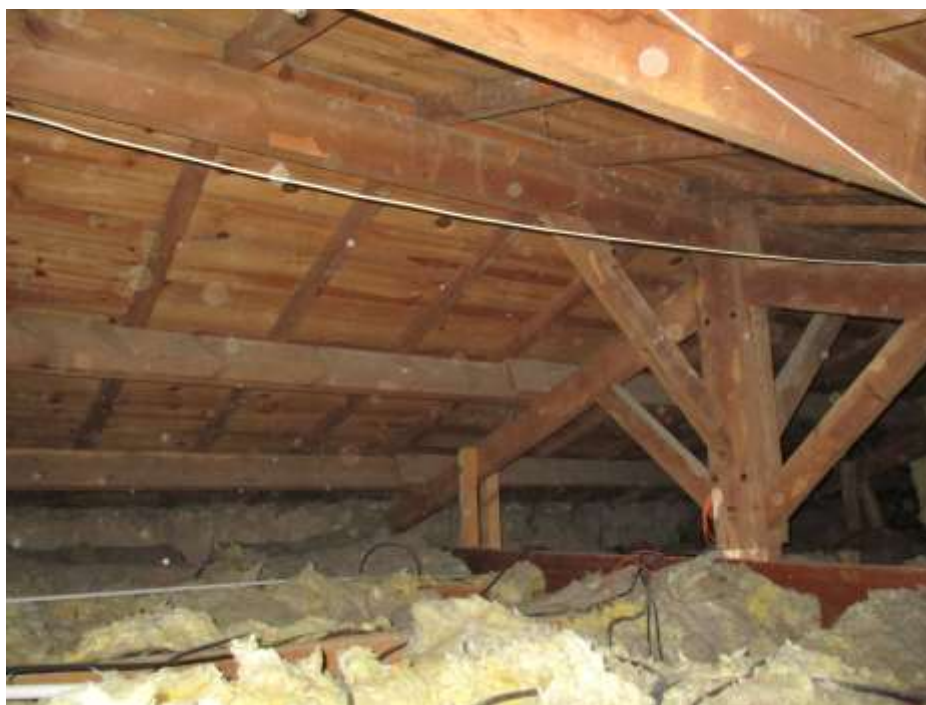
2.1 ZONE A

La charpente du comble A est composée par 5 fermes bois latines dont certaines ont été renforcées par des entrails moisés ainsi que des potelets moisés. Une couverture en tuiles sur voliges et chevrons est portée par des pannes en bois massif, sur deux appuis, posées à dévers avec échantignoles. Des solivettes support d'un plafond plâtre sont supportées par les entrails des fermes.

La ferme bois quant à elle a un dépassement de contrainte de l'arbalétrier de 12%.

A noter que certaines fermes présentes dans les combles ne bénéficient pas du renfort de l'entrait par moises présentes sur certaines fermes.

La mise en place de panneaux photovoltaïques sur le versant sud du bâtiment A est conditionnée par le renforcement des fermes bois.

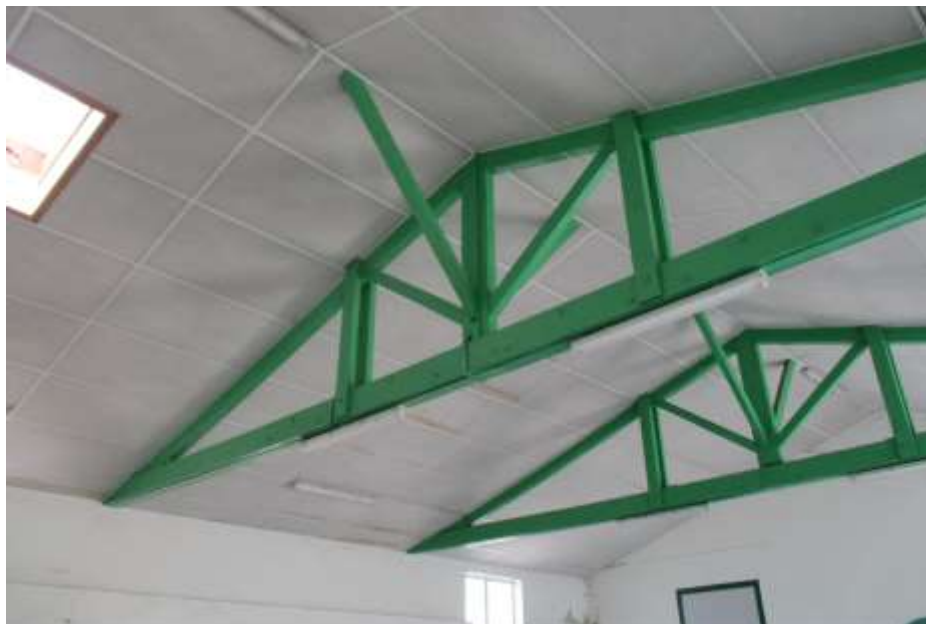
2.2 ZONE B

La charpente du comble B est composée par 2 fermes bois d'une portée d'environ 12m dont l'entrait moisé discontinu, comporte des joints de montage réalisés à l'aide d'une fourrure. Une couverture en tuiles sur panneaux et chevrons est portée par des pannes en bois massif, sur deux appuis, posées à dévers avec échantignoles. Un plafond rampant en dalles légères avec isolation est suspendu aux pannes.

La ferme bois dont la portée avoisine les 12m est également largement sous-dimensionnée.

Lors de notre relevé sur site, nous avons pu constater des désordres montrant une déformation anormale de la charpente.

La mise en place de panneaux photovoltaïques sur le versant sud du bâtiment B n'est pas envisageable sans un renforcement généralisé de la charpente. Nous préconisons même la mise en sécurité de cette charpente par la mise en place d'un étaieage provisoire avant un renforcement définitif de cette charpente.

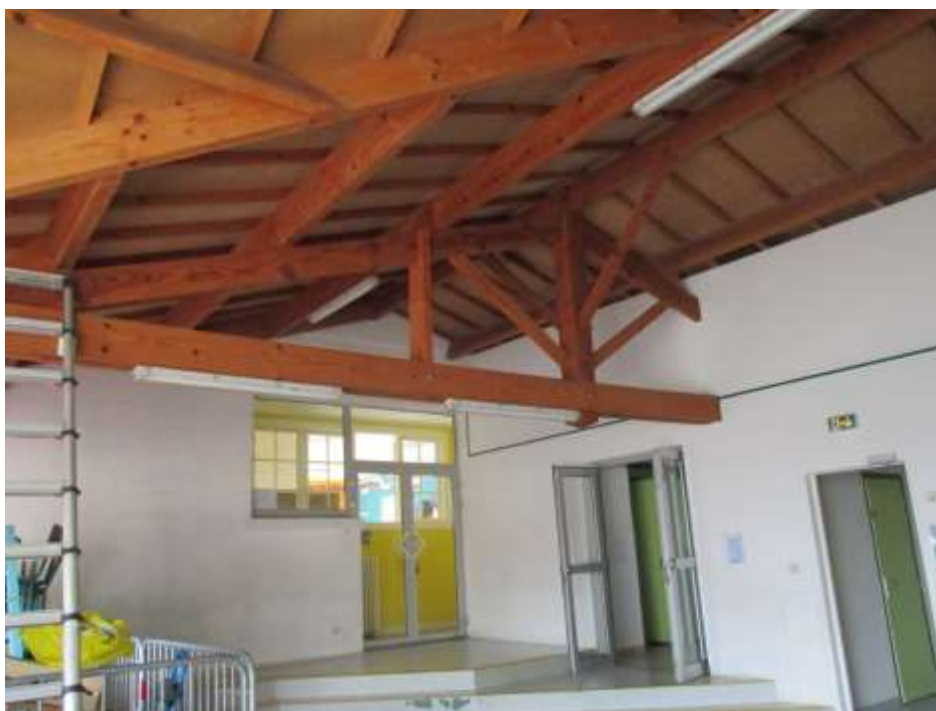
2.3 ZONE C

La charpente du comble C est composée par 1 ferme bois d'une portée d'environ 9,5m. Une couverture en tuiles sur panneaux et chevrons est portée par des pannes en bois massif, sur deux appuis, posées à dévers avec échantignoles. A noter qu'une partie de la ferme bois n'était pas visible étant donné la présence d'un plafond.

La ferme bois du comble zone C est également sous-dimensionnée. En effet, la section de l'arbalétrier n'est pas adaptée à la portée de la ferme qui avoisine les 9,5m. De plus, l'excentrement du pied d'arbalétrier au niveau de l'appui entraîne un dépassement de contrainte au niveau de l'entrait.

La mise en place de panneaux photovoltaïques sur le versant sud du bâtiment C impose le renforcement des pannes ainsi que le renforcement de la ferme bois.

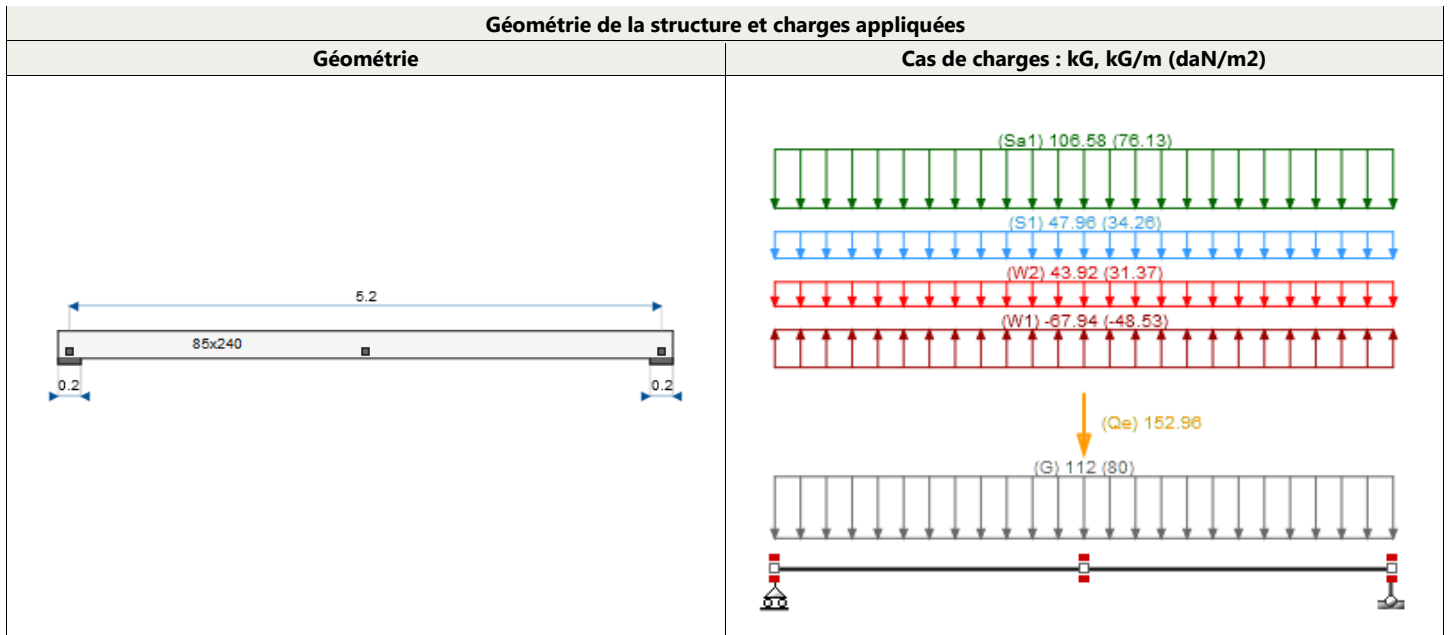
Panne courante projet (+15 kg/m²)

EC5 : Résultats synthétiques pièces (Résistances et flèches)				
Section Utilisateur	Résultats ELU (Résistances)		Résultats ELS (Flèches)	
	Résistance section	Stabilité	Flèches instantanées	Flèches finales
b=85mm h=240mm	87.47%	0%	46.34% (8.03mm)	118.81% (30.89mm)

En considérant les charges du projet (charges supplémentaires 15 kg/m²), la panne courante en bois massif de section 85x240, d'une portée de 5,2m est sous-dimensionnée du point de vue du critère de flèche.
